**MAGDA HUDAK^{*}, MARTA GORTYCH^{*},
URSZULA KOŁODZIEJCZYK^{*}, KAROLINA ŁANKOWSKA^{**},
ILONA OSYSKO^{**}, AGNIESZKA ŚLIWIŃSKA^{*}**

WPLYW TURYSTYKI WODNEJ NA STAN EKOLOGICZNY WÓD RZEKI PAKLICY

Podstawowym problemem środowiskowym wynikającym z turystyki wodnej są straty przyrodnicze, towarzyszące w sposób nieunikniony budowie, rozbudowie oraz eksploatacji szlaków wodnych. W pracy omówiono wpływ użytkowania szlaku kajakowego na stan ekologiczny wód rzeki Paklicy (woj. lubuskie). Badania wykonane przez autorów wykazały, że turystyka wodna nie musi oznaczać negatywnego oddziaływania na stan ekologiczny rzek.

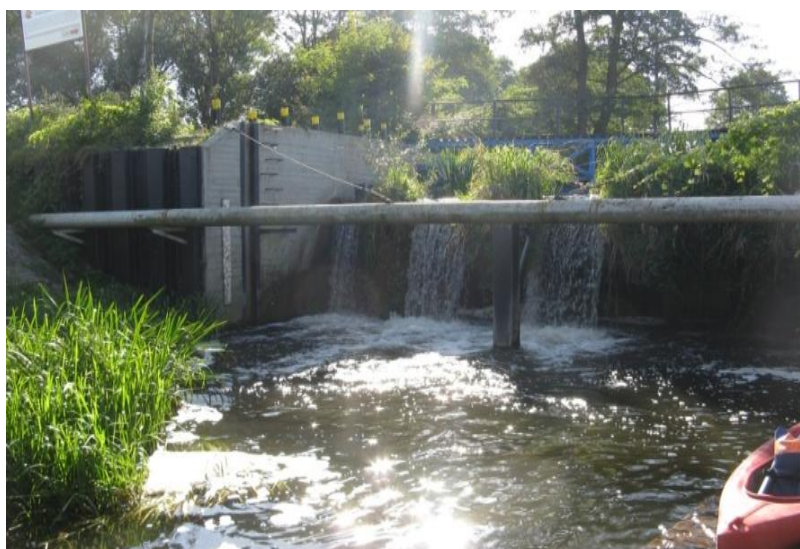
Szlak kajakowy Lubrza-Gościkowo, o długości ok. 15 km, rozpoczyna się w miejscowości Lubrza, w sąsiedztwie śluzy (fot. 1) zbudowanej przed II Wojną Światową, w ramach linii obronnej Międzyrzeckiego Rejonu Umocnionego

(obiekt MRU nr 709). Obiekt ten spiętrza wodę w rzece i pozwala na regulację poziomu wody powyżej śluzy.

Fot. 1. Jaz – obiekt MRU nr 709 (fot. T. Pilczuk^{**})
Fig. 1. Jaz - MRU object No. 709 (phot. T. Pilczuk^{**})

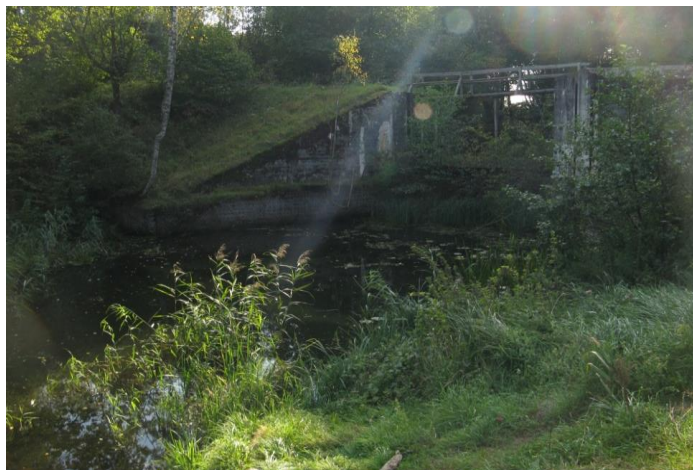
Po przepłynięciu 4 km na północny-wschód, pokonywanych kanałami i zarosniętymi jeziorami (rozlewiskami) napotyka się jaz – obiekt MRU nr 712 (fot. 2).

*Fot. 2. Jaz – obiekt MRU nr 712 (fot. T. Pilczuk^{**})*
*Fig. 2. Jaz – MRU object No. 712 (phot. T. Pilczuk^{**})*

Trasa spływu omija go od strony południowej kanałem i zatoką umożliwiającą zwiedzenie obiektu. Następnie, po pokonaniu kolejnego odcinka, o długości około 4 km, w pobliżu ujścia rzeki do Jeziora Paklicko Wielkie (fot. 3) znajduje się kolejny jaz piętrzący (obiekt MRU nr 714).

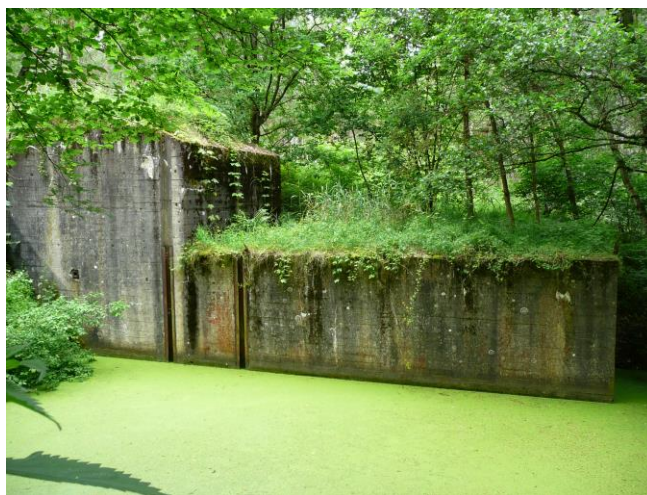
*Fot. 3. Jaz – obiekt MRU nr 714 (fot. S. Skomoroko^{**})*
*Fig. 3. Jaz – MRU object No. 714 (phot. S. Skomoroko^{**})*
